## **De conservatie/restauratie behandeling van de piëta van het begijnhof in Turnhout**

**Sterk gehavende beeldengroep volledig in eer hersteld.**

Jozefien De Clercq

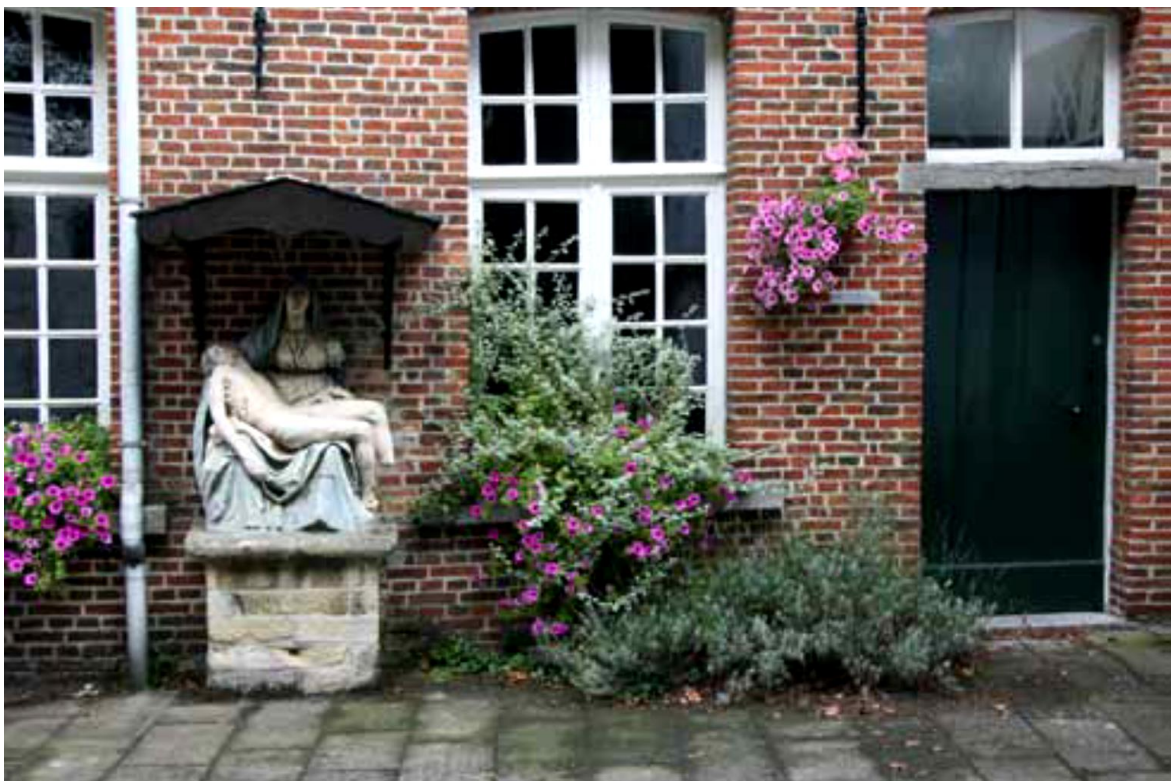
*De piëta in de binnentuin van de infirmerie zoals die er uitzag voor de restauratie.*

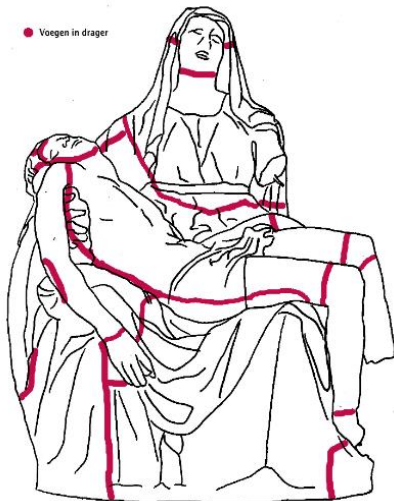
De piëta werd geboetseerd in klei en uitgehold. Daarvan zijn bewijzen te vinden op de sculptuur in de vorm van vingerafdrukken, sporen van het boetseren met de vingers en sporen van werktuigen. De stempel van de uitvoerder of het uitvoeringsatelier werd gedrukt in de nog vochtige klei. Daarna werd de sculptuur in klei in stukken gesneden. De voegen tussen de verschillende stukken zijn aangeduid op onderstaande figuur.

*Aanduiding van de voegen      Stratigrafisch venster, van rechts naar links: terracotta,  
Tussen de verschillende      origineel, tweede interventie, derde interventie  
onderdelen*

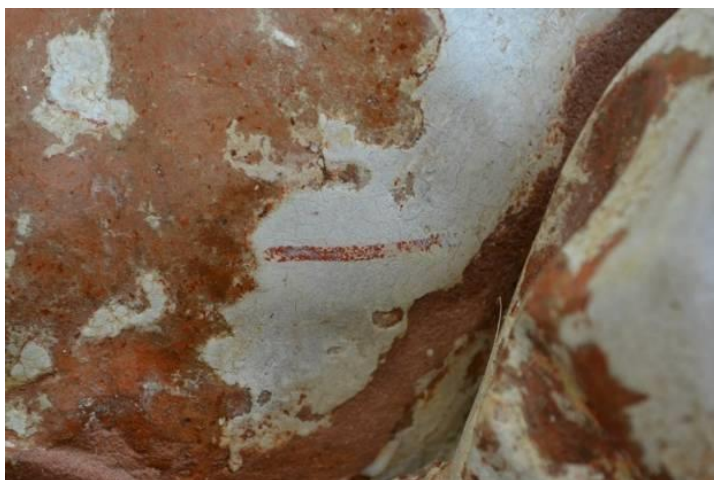
*Detail bloed ter hoogte van de lanssteek, 2<sup>de</sup> interventie      De piëta zoals ze er uitzag vóór de restauratie, in 2013*

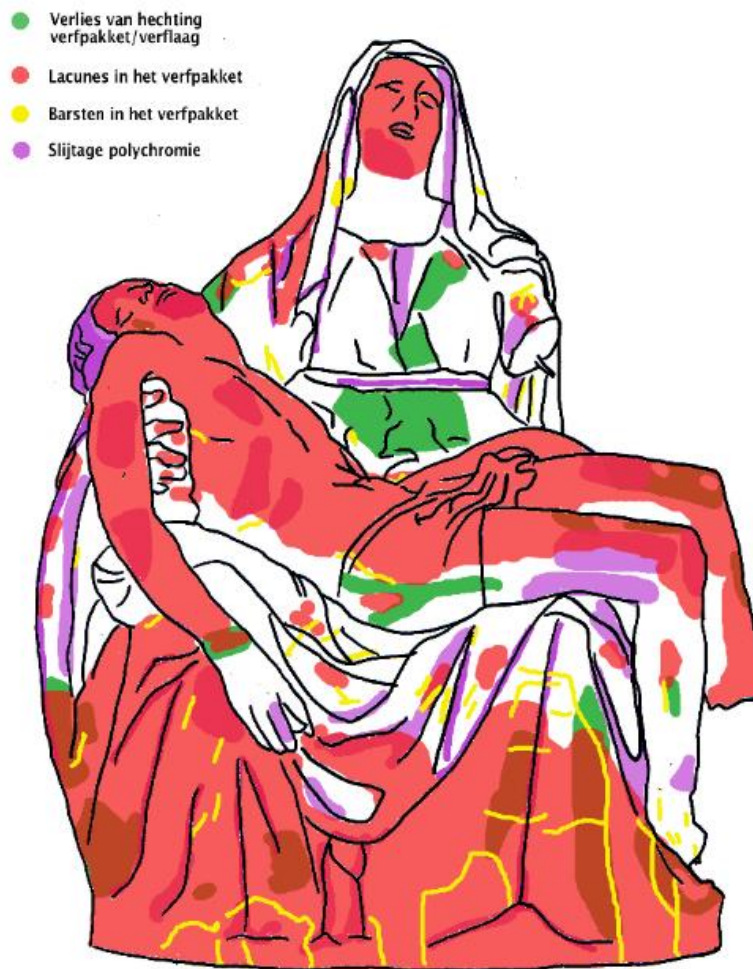
*Schadebeeld van het verfpakket*

De schade aan het verfpakket vertoont een sterk verband met de slechte bewaringstoestand van de drager in terracotta. Het verfpakket vertoont op verschillende plaatsen een slechte hechting met de ondergrond. Er komen barsten voor en kleine en grote lacunes. De lacunes zijn veroorzaakt door verlies van verfschilfers en door het gedeeltelijk vrijleggen van de sculptuur in de periode van de vijfde interventie. Dit gebeurde op het gezicht van de Madonna, het gezicht, lichaam en ledematen van de Christus. De laatste interventie vertoont ook slijtage waardoor de onderliggende laag zichtbaar wordt. De glasis is verdonkerd en vervuild.

Tijdens en na het vrijleggen werden de losse verflagen gefixeerd. De fixatie van de verflagen gebeurde met Plextol B500, een acrylaat in dispersie 50% verdund in water. Het fixatief werd met een penseel aangebracht onder de schilfer en met een warme spatel aangedrukt om een goede hechting te bekomen.

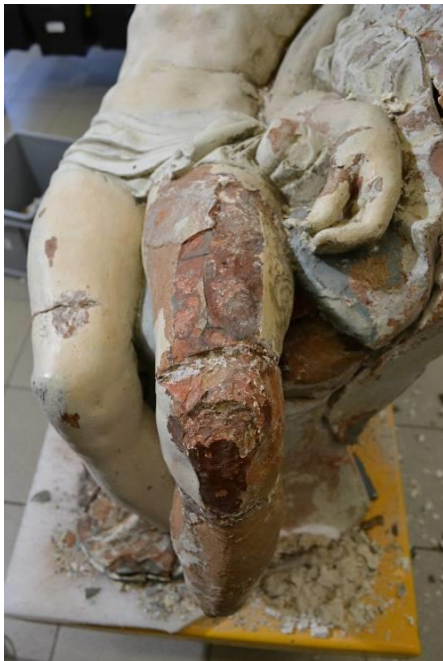
*Schade en oude restauraties aan het linkerbeen van Jezus*

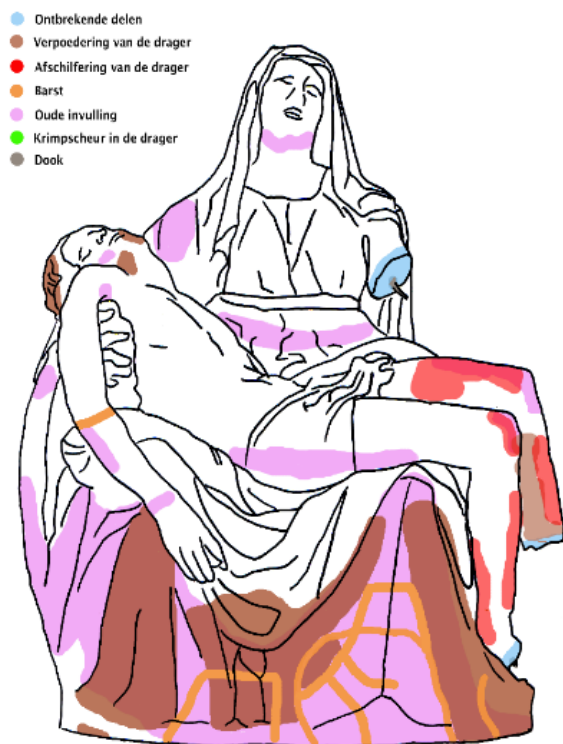
De drager in terracotta vertoont lokaal ernstige verpoedering. Op andere plaatsen is de drager in een goede staat. Deze verpoedering zal ook in het verleden gezorgd hebben voor verlies van terracotta en verfschilfers. De linkerarm van Maria en de beide voeten van Jezus ontbreken. Waarschijnlijk waren deze onderdelen in afzonderlijke stukken uitgevoerd en bevestigd op de sculptuur. De doken in ijzer zijn nog aanwezig en meegeschilderd in de volgende interventies. De drager vertoont op enkele plaatsen loszittende schilfers door vorstschade en lacunes veroorzaakt door verlies van schilfers. In het verleden werden op de bovenbenen van de Christus reeds schilfers gefixeerd. De drager vertoont barsten, waarvan de meeste zich bevinden aan de aanvullingen. De bewaringstoestand van de terracotta drager wordt weergegeven op de schadetekening. Ook de oude aanvullingen, de verroeste doken en krimpseuren staan op deze tekening aangeduid.

*Schadebeeld van de drager in terracotta*

Om de kans op breken door uitzetting van de verroeste doken weg te nemen werden deze verwijderd. Het verlijmen van de losse stukjes of losse schilfers terracotta gebeurde met een epoxyhars, Araldite 2020 en Akepox van Akemi. Om de sculptuur een stevige basis te geven, werden belangrijke naden verstevigd met Varaform en roestvrijstalen draad.

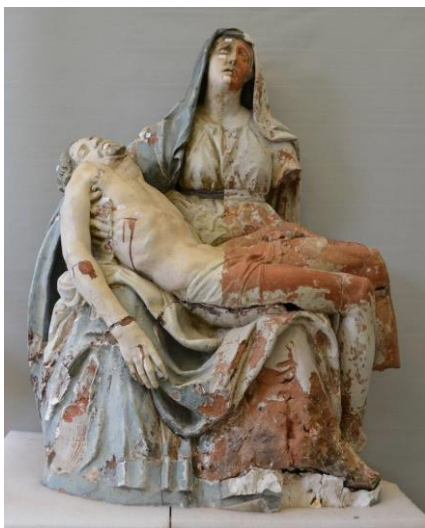
*Piëta, linkerhelft vrijgelegd*

De behandeling van de piëta vond plaats in het atelier van de restaurateur in Oosterzele. Na het vooronderzoek werd aangevangen met de eerste stap in de behandeling, namelijk de vrijlegging. Bij de keuze voor de derde interventie werd rekening gehouden met de bewaringstoestand en de waarde van de afwerkingslagen. De hechting van de vierde interventie op de onderliggende lagen was op sommige zones slecht. Door de vrijlegging werden de details in de vorm opnieuw duidelijker en was de consolidatie van de verpoederde drager mogelijk. Meer lagen verwijderen was niet nodig. De verflagen werden bewaard om de geschiedenis van de sculptuur zo veel mogelijk in stand te houden. Het vrijleggen gebeurde met scalpel en met behulp van een versterkende loupe-bril. Er werden verschillende methodes getest die het verwijderen kunnen vereenvoudigen, nl. verschillende solventen, in compres met papierpulp, gels of decapants en het gebruik van warme lucht/warme spatel voor het week maken van de verf. Enkele zones werden niet vrijgelegd om als referentie te dienen van het volledig verfpakket.

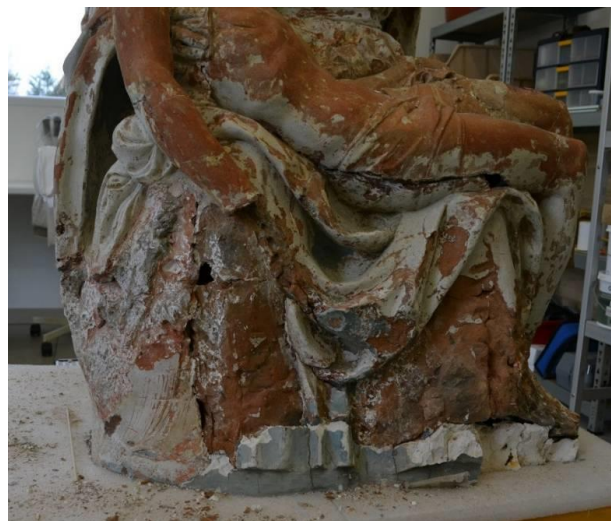
*Piëta na verwijdering van oude restauraties*

De oude, gipsen invullingen en voegmortels, werden zo veel mogelijk verwijderd omdat ze gedeeltelijk opgelost zijn in het regenwater en voor de duurzaamheid een probleem vormen. Enkel de originele voegmortel in gips, met een belangrijke materiële waarde, werd niet overal verwijderd, met uitzondering van de zones waar reeds schade opgetreden was.

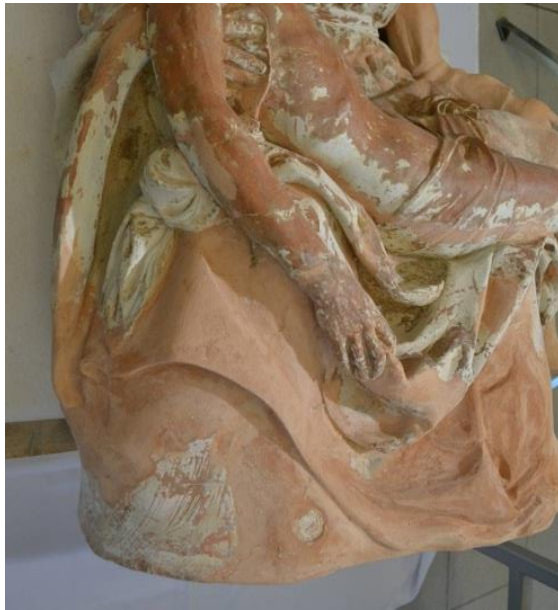
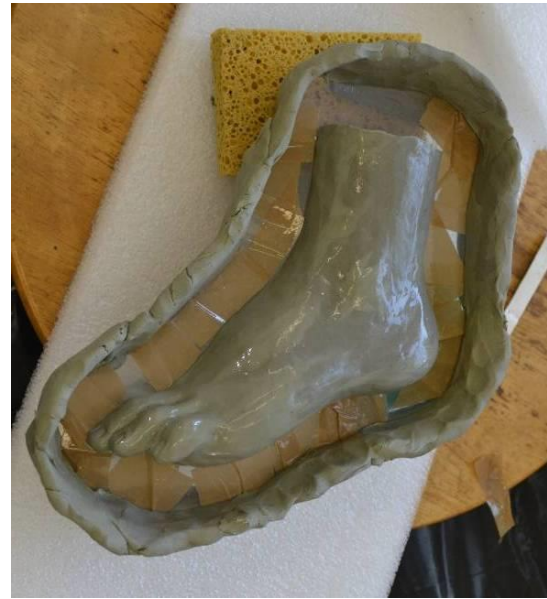
### *Plastisch herstel en aanvullen van lacunes    Maken van de siliconemal van de voet*

Het aanvullen van lacunes aan de sculptuur had als doel indringen van vocht te verhinderen en te zorgen voor een esthetische verbetering. Deze aanvullingen werden uitgevoerd met een kalkmortel, op basis van hydraulische kalk, vette kalk, zand, wit marmerpoeder en pigmenten, die rechtstreeks aangezet en afgewerkt werd. De verankering gebeurde door middel van natuurlijke doken en sleutels.

Voor de plastische herstellingen van de voeten van Christus en de linkerarm van de Madonna werd een model geboetseerd in plastiline. De reconstructies werden in deze behandeling enerzijds gebaseerd op foto's van de piëta van Michelangelo. Anderzijds werd rekening gehouden met materiële sporen op de sculptuur zelf, zoals bevestigingsdoken of aanzetten van vormen die nog aanwezig zijn. Van de modellen werd een silicone mal gemaakt met een steunkap in gips. Deze mallen werden geëstampeerd (gedrukt) met een aangepaste mortel bestaande uit hydraulische kalk, zand en pigmenten als toeslagstoffen. De receptuur werd aangepast zodat de mortel in kleur en textuur lijkt op het terracotta, zodat bij beschadigingen in de toekomst de herstelling niet storend zijn. Het ontmallen gebeurde na ongeveer 1 week uitharding. De afgietsels werden voorzien van roestvrijstalen doken en verlijmd op de sculptuur.

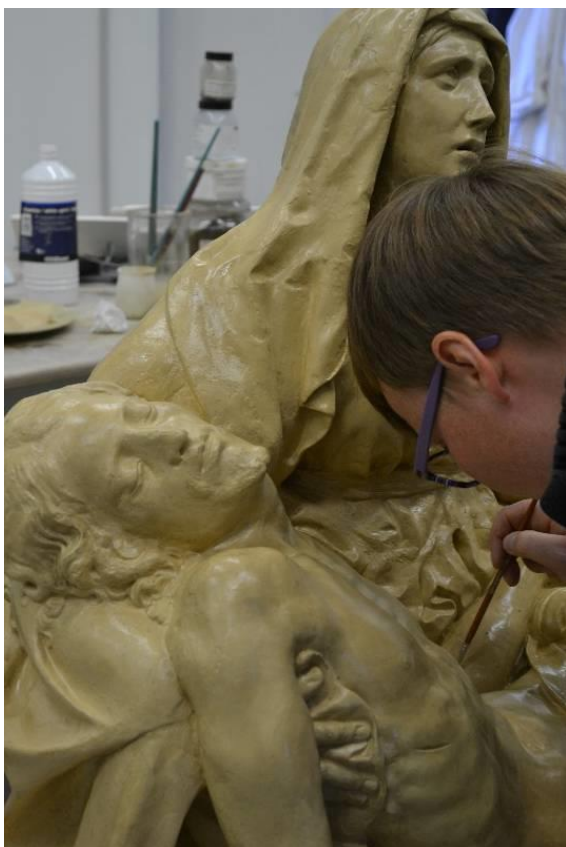
*Aan brengen van de vierde laag van de afwerking*

Een transparante laag werd aangebracht die een buffer vormt tussen het origineel en de overschildering, om de afwerking reversibel te maken. Zowel de bufferlaag als de afwerking werden uitgevoerd met een transparant acrylaat, nl. Golden MSA Varnish. De afwerklaag werd gepigmenteerd om de originele lichtbruine kleur van de piëta te imiteren. De afwerking wordt aangebracht in vier dunne lagen (fig. 14). Zoals bij de originele afwerking werd op het einde een glacis aangebracht.

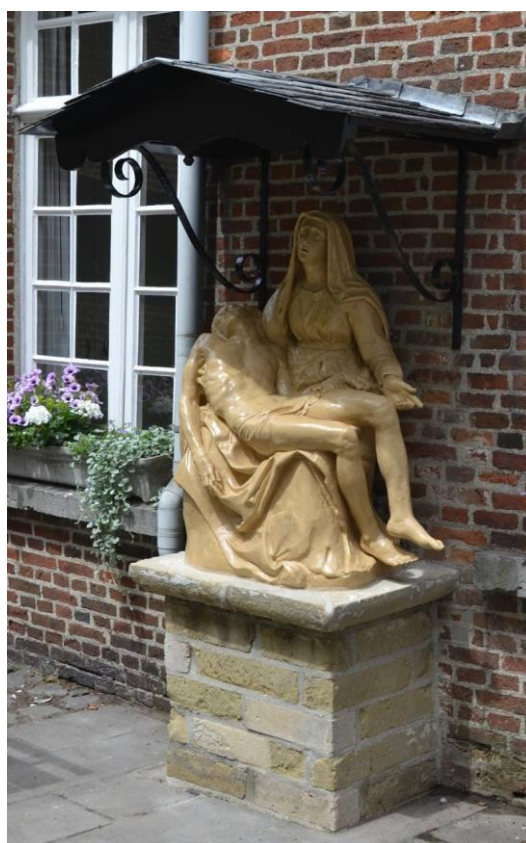
*Het eindresultaat: de piëta opnieuw geplaatst op het begijnhof*

De sokkel ter plaatse werd gereinigd, geconsolideerd en hersteld. De houten en metalen onderdelen van het afdak werden geschilderd. Aan de voorzijde werd het afdak vergroot met een halve lei om de piëta beter te beschermen tegen de regen.
