**Begijnhofkrant nr. 44 (2014) 12-14**

## **DE RESTAURATIEBEHANDELING VAN HET SCHILDERIJ 'DE TRIOMF VAN DE HEILIGE KERK'**

*Geslaagde restauratie voorbeeld van vruchtbare samenwerking*

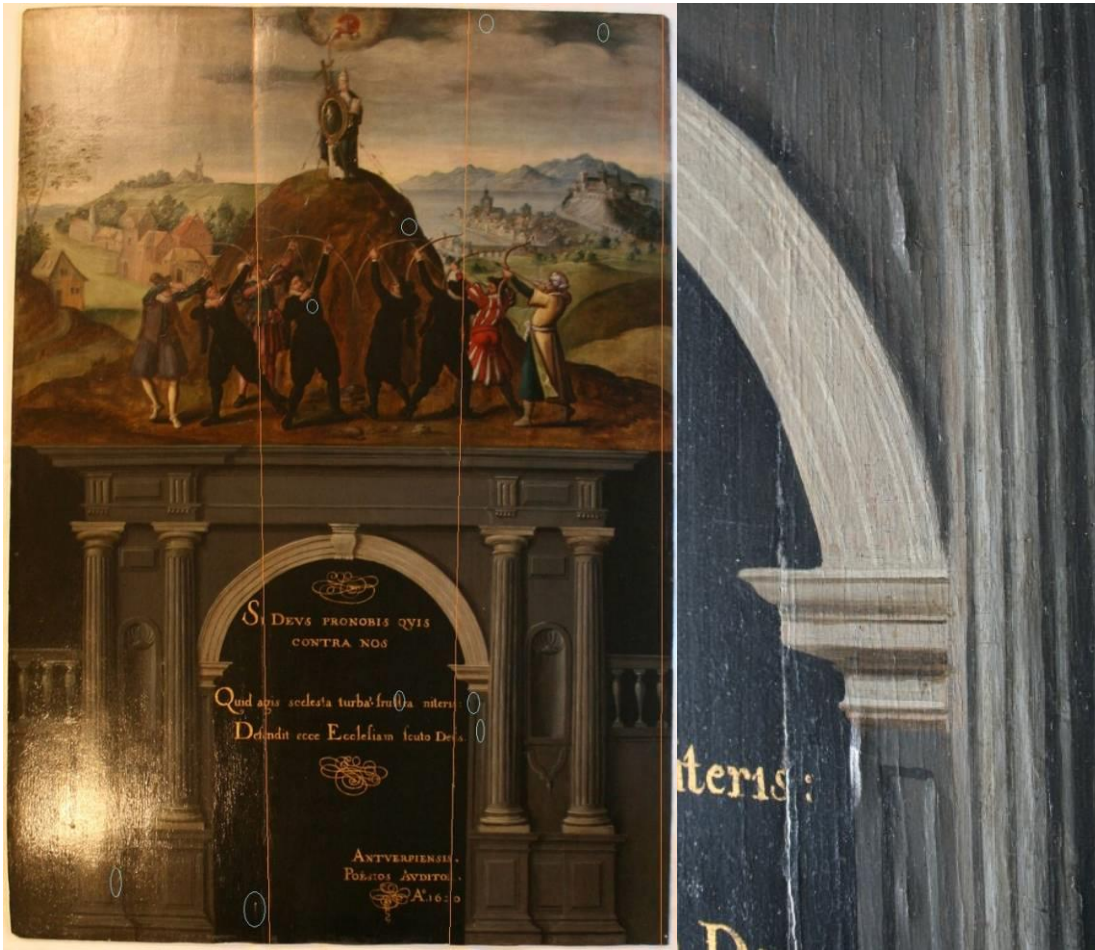
1. Verfopstuwingen

2. Verfopstuwingen

*Naden zichtbaar door reliëfverschil en verkleuring van oude retouches*

*Algemeen: stoffig en veel oude retouches*

In illustratie 1 wordt in lichtblauw getoond waar de negen verfopstuwingen zich bevinden. De detailopname (illustratie 2) toont twee van die verfopstuwingen. De naden zijn zichtbaar door reliëfverschillen en verkleuring van de vele oude retouches. De oranje lijnen in illustratie 1 tonen dat het werk is opgebouwd uit vier verschillende panelen. Die panelen waren in het verleden al losgekomen en werden opnieuw aan elkaar bevestigd; aan de achterzijde werden ze verstevigd met klampjes. Vermoedelijk is deze ingreep uitgevoerd in het Koninklijk Instituut voor het Kunstpatrimonium te Brussel. Uit mondelinge bron is vernomen dat deze ingreep heeft plaatsgevonden in 1967-1968.

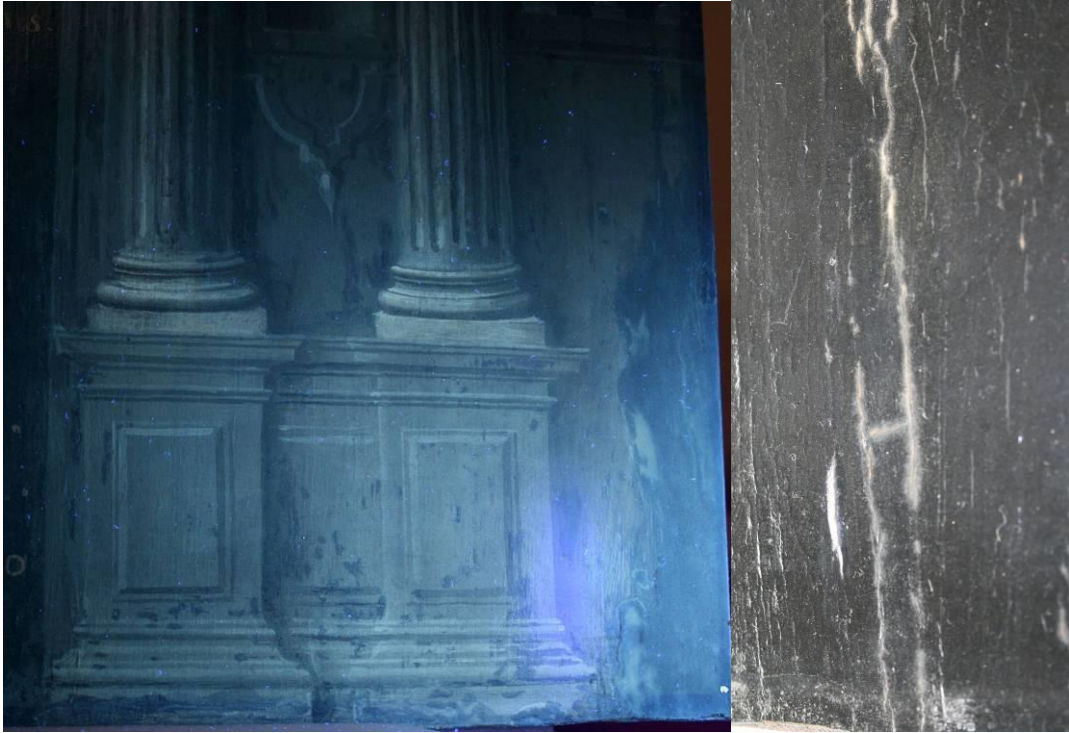
3. Detailfoto, genomen onder ultraviolet licht

4. Wit verkleurde oude retouche

De vele retouches die zichtbaar worden onder ultraviolet licht (donkere vlekken), zijn ook gerelateerd aan bovenvermelde restauratiebehandeling (illustratie 3). Een aantal van de retouches zijn door veroudering verdonkerd. Er is echter ook één retouche die wit is uitgeslagen (illustratie 4). Dat kan gebeurd zijn onder invloed van een schimmel. Om na te kijken of de wit verkleurde naden te wijten zijn aan schimmels, is een test met een ARA-kit (schimmeltestkit) afgenomen. Na tien dagen incuberen was er geen verandering in de ARA-kit merkbaar, dus men kan aannemen dat er geen levensvatbare schimmels op het afgestreken materiaal aanwezig waren. Dit is uiteraard een zeer belangrijke test die men dient af te nemen vooraleer het werk wordt ingesloten in het microklimaat, want daarin zou de groei van de schimmels exponentieel kunnen toenemen.

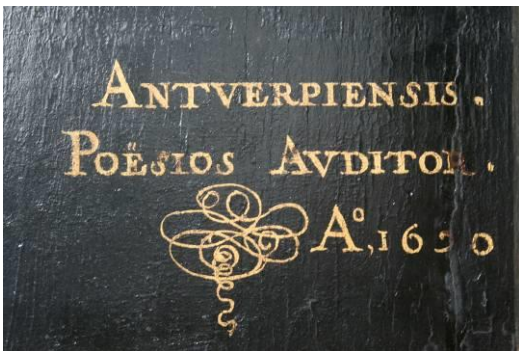
7. Vóór retoucheren van verdonkerde retouche

De picturale laag werd daarna onderworpen aan een droge-oppervlaktereiniging, waarna de verfopstuwingen werden gefixeerd. Als er een kleine lacune tevoorschijn kwam, werd die opgevuld (illustratie 5) en geretoucheerd (illustratie 6). De zones waar de oude retouches verkleurd waren, werden ook nagekeken en waar nodig geretoucheerd (illustraties 7 en 8). Daarbij is het belangrijk op te merken dat het retoucheermedium dat gebruikt werd, namelijk 'Gamblin Conservation Colors', volledig reversibel is, wat inhoudt dat deze retouches bij een latere restauratie steeds gemakkelijk verwijderd kunnen worden.

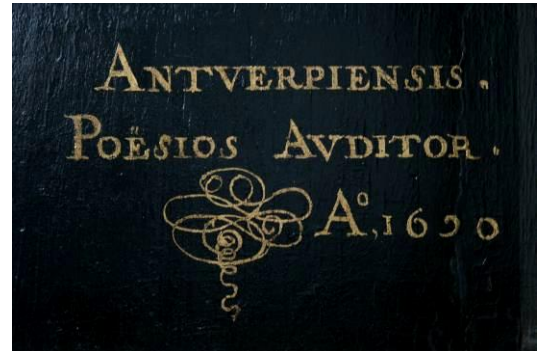
8. Na retoucheren van oude retouche

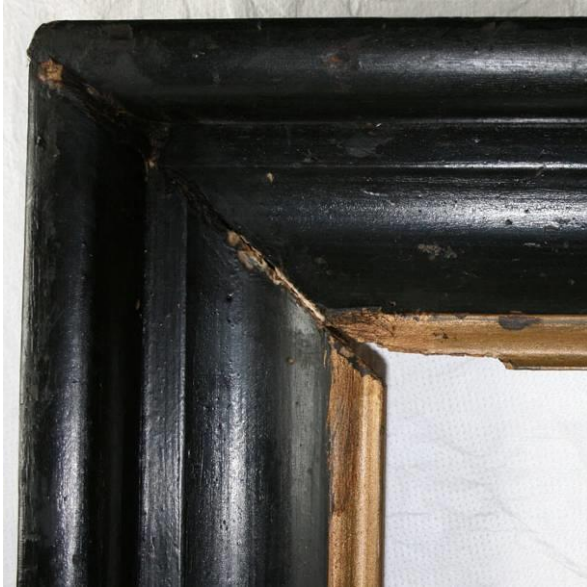
Niet enkel het schilderij, maar ook de lijst werd gerestaureerd. Bij het in kaart brengen van de schade werd al snel de slechte toestand van de lijst bevestigd, namelijk de instabiliteit ervan, de vele oude uitvliegopeningen van houtborende insecten, de openstaande hoeken, de lacunes en vele overschilderingen (illustratie 9).

### 9. *Lacune, overschilderingen, boorgaten en openstaande hoek*

Het aanbrengen van meerdere vullingen en een uniforme kleurlaag op zowel het zwarte als het gouden gedeelte zorgde opnieuw voor een mooi harmonisch geheel. De stabiliteit van de lijst werd pas opnieuw verkregen, nadat de houten opbouw van het climaframe eraan bevestigd was.

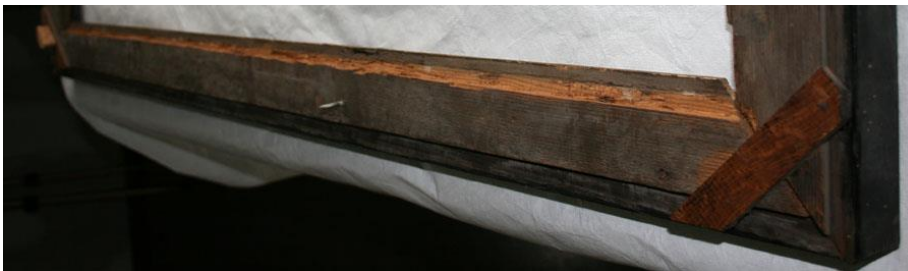
Kijkend naar de achterzijde van de lijst, kon worden vastgesteld dat deze lijst initieel aan een ander schilderij toebehoorde. De sponning van de lijst is namelijk in het verleden vergroot om het schilderij erin te doen passen (illustratie 10).

### 10. *Lichter hout duidt op een vergroting van de sponning*
