**Overgenomen uit: Begijnhofkrant 38 (2012) 5-7**

## **RESTAURATIE VAN DE 18DE-EEUWSE EXPOSITIETROON**

Toon Van Campenhout & Nele Yperman

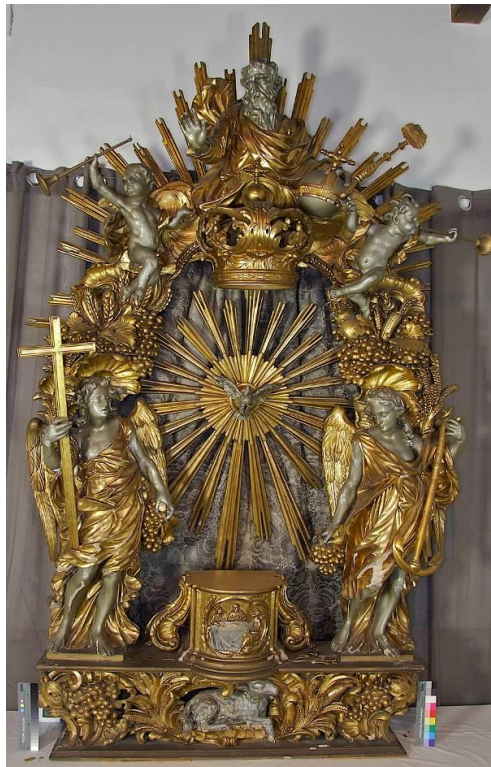
*De expositietroon vóór de behandeling*

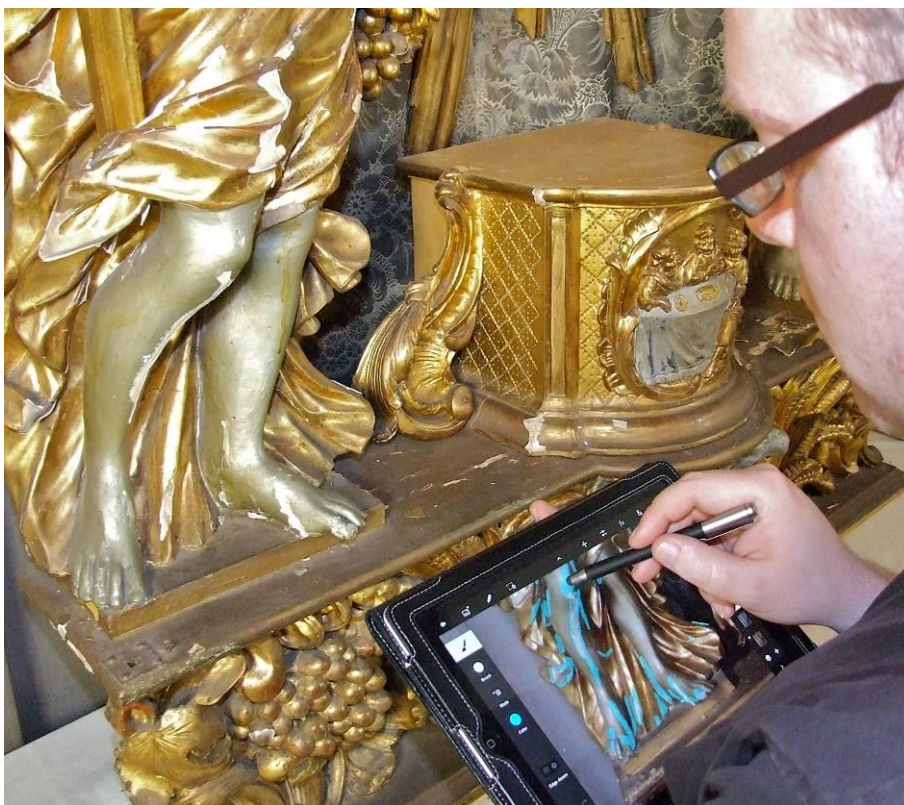
*Het schematisch optekenen van de schade*

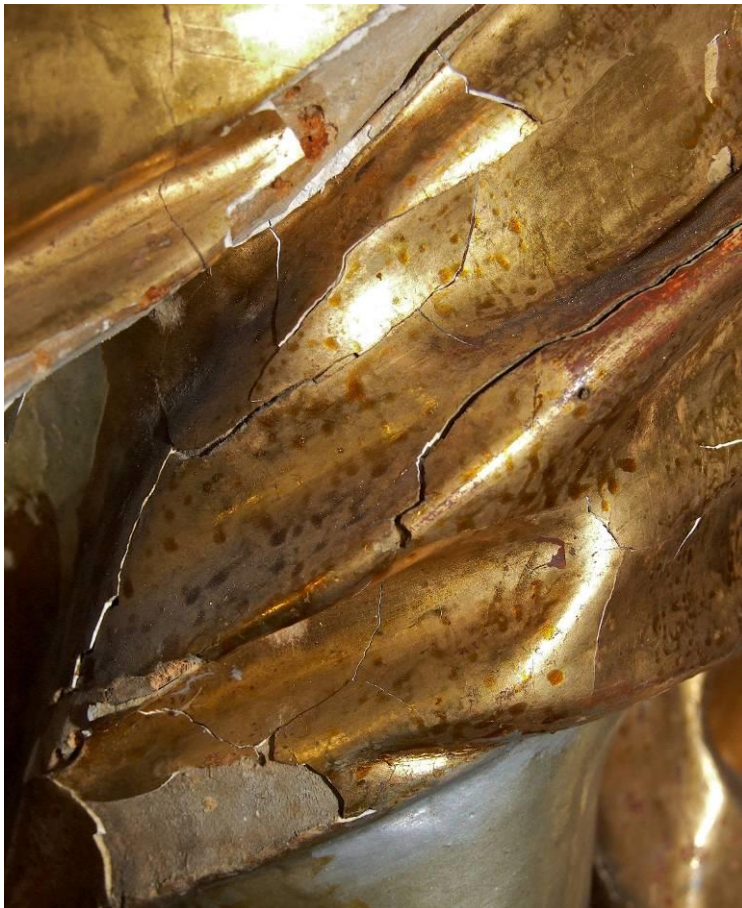
Eén van de grootste moeilijkheden was de afschilferende vergulding. Bij elke wijziging van de relatieve luchtvochtigheid van de omgeving zoekt de houten drager naar een evenwicht in het vochtgehalte. Dat resulteert in het krimpen en zwellen van de drager. Vermits de lagen bovenop de drager (preparatielaag/vergulding) statisch zijn, ontstaan er spanningen tussen de verscheidene lagen. Die spanningen resulteren al snel in het barsten van de polychromielaag/vergulding, met verlies (ontstaan van lacunes) tot gevolg. Museumbezoekers werden vroeger van de binnentuin naar de deur geleid die rechtstreeks uitkwam in de huiskapel, waar de expositietroon opgesteld staat. Doordat deze deur frequent gebruikt werd, ontstonden bruuske klimaatschommelingen in de huiskapel en de kamers eromheen, wat nefaste gevolgen had voor de collectie. Om een stabiel museumklimaat te bekomen, werd in samenspraak met de verantwoordelijken van het museum besloten om deze deur gesloten te houden en de route voor de museumbezoekers lichtjes aan te passen.

*Een detail van de ernstig opgestuwde vergulding en onregelmatig aangebrachte, vergeelde vernislaag*

Het was onmogelijk om deze troonhemel vóór de aanvang van de restauratie te demonteren omwille van de te ernstig opgestuwde vergulding. De oorsprong van deze dakvormige opstuwingen was het krimpen van de drager ten opzichte van de vergulding. Een noodfixatie drong zich derhalve op. Het gekozen fixatief (*Medium für Konsolidierung*) heeft een lage viscositeit, waardoor er een goede indringing is onder de losse schilfer. Het fixatief werd geïnjecteerd met een insulinespuit of aangebracht met een penseel. Daardoor werd de gronderingslaag week en was het mogelijk om de opgestuwde schilfer opnieuw tegen de houten drager te drukken en te doen hechten. Toch was het onmogelijk om alle reeds afgevallen schilfers in dit stadium terug op hun plaats te puzzelen. Daarom werd ervoor geopteerd ze tijdelijk te bewaren in gripzakjes voor tijdens de eigenlijke fixatie.

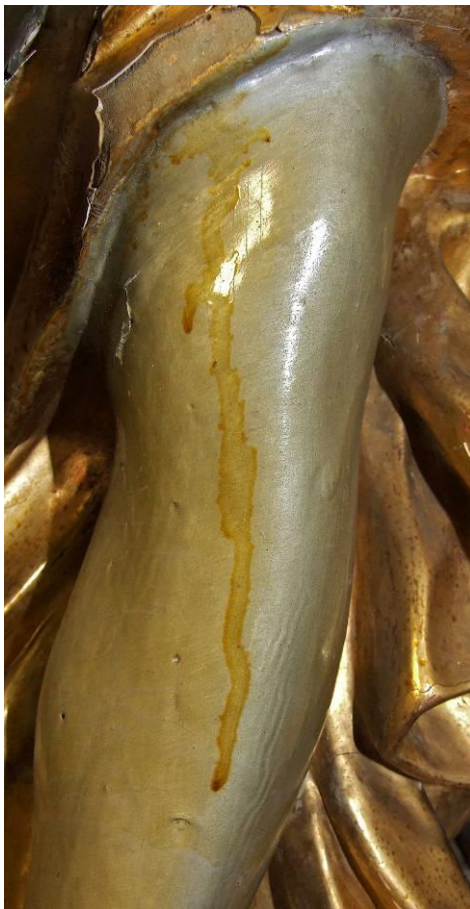
De laatste ingreep op het geheel was het aanbrengen van een vernislaag als bescherming voor de vergulding. Deze vernis was onregelmatig aangebracht, met hier en daar enkele druipsporen tot gevolg. De vernis (vermoedelijk damarvernis) was in de loop der jaren sterk vergeeld. De gele vernis vervormde de kleuren en verdoezelde details in de goudpartijen (bv. retouches). Bovendien kreeg men een vertekend beeld van het zilverkleurige gedeelte door het effect van “goudvernis” dat veroorzaakt werd door de vergeling. Het aanschouwen van deze prachtige troonhemel werd eveneens belemmerd door oppervlakkig en hardnekkig vuil.

*Druipsporen van de vergeelde vernis op het linkerbeen van allegorie Geloof (detailopname)*

Het volgende stadium van de behandeling was de reiniging. Voorafgaand werd oppervlakkig gereinigd met een zachte kwast en museumstofzuiger om een betere werking van de vloeibare producten toe te laten. Op diverse plaatsen werden verscheidene graduele reinigingstests uitgevoerd. Een foute keuze van oplosmiddelen zou nefaste gevolgen kunnen hebben voor de polychromie/vergulding en daardoor onherroepelijke beschadigingen kunnen veroorzaken. Enerzijds kan een te sterk oplosmiddel zorgen voor een onmiddellijke aantasting van de verflaag/vergulding; anderzijds kan een te zwak oplosmiddel zorgen voor te veel wrijving waardoor slijtage ontstaat. De reiniging gebeurde met fijne wattenstaafjes, gedrenkt in het gekozen product, en werd gecontroleerd met behulp van de loepbril. Het vuil, de vergeelde vernis en de oxidatielaag van de bronzineverf konden worden verwijderd, waardoor de glans van het goud en zilver opnieuw tevoorschijn kwam.

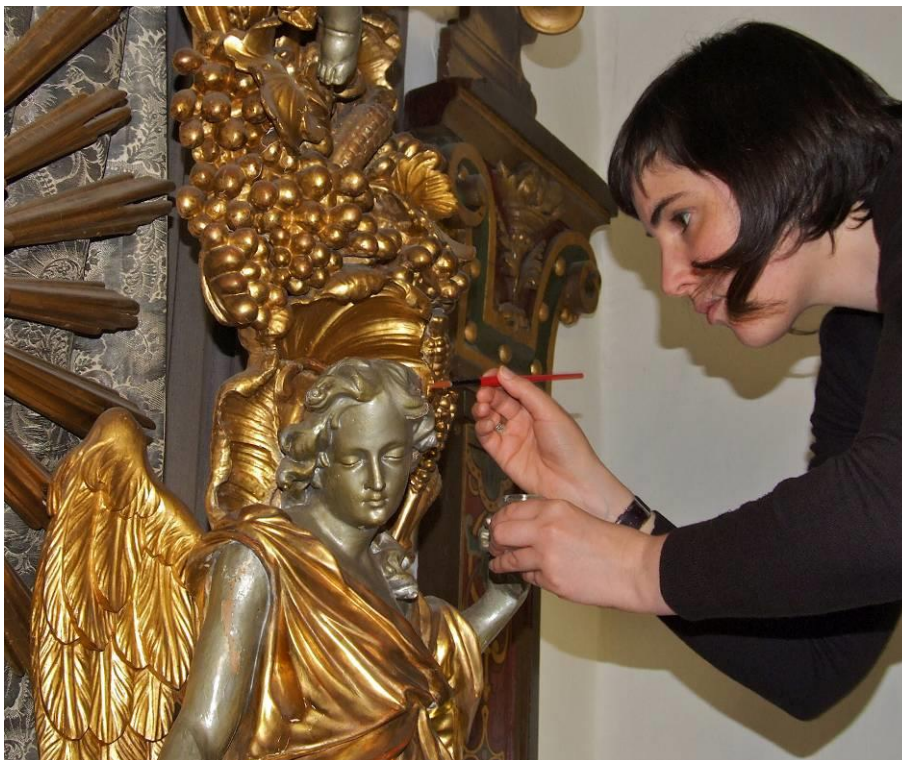
*Noodfixatie van de opgestuwde vergulding*

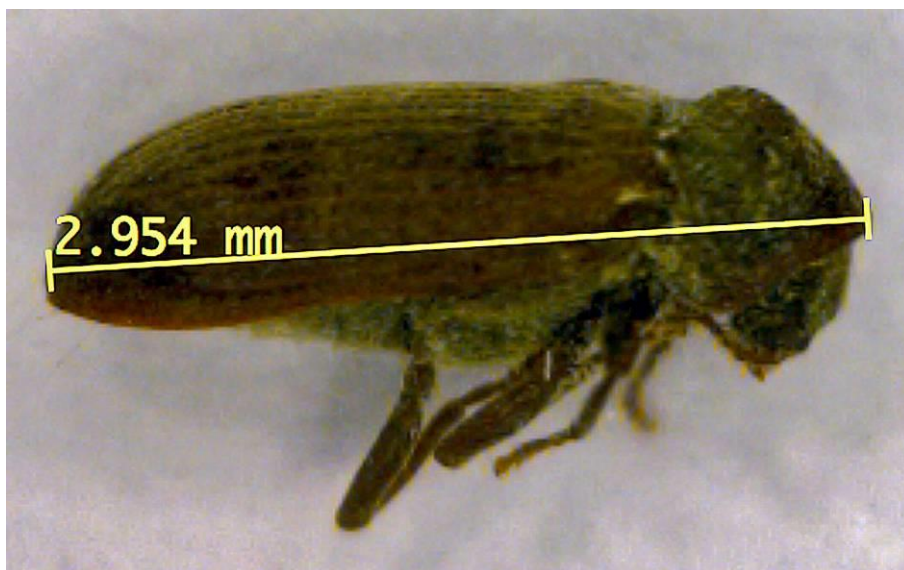
Wat de houten drager betreft, vertoonde deze troonhemel vele verspreide uitvlieggaten, voornamelijk aan de achterzijde, wat duidt op een aantasting door houtborende insecten. Slechts heel lokaal waren er concentraties van uitvlieggaten, zodat we konden spreken over een vermolmd drager. Microscopisch onderzoek heeft uitgewezen dat het om de gewone houtwormkever (*Anobium punctatum*) ging. In de aangetaste zones werd een niet-watergedragen insectenwerende vloeistof geïnjecteerd om de houtworm te bestrijden. De delen die sterk aangetast waren, met vermolming tot gevolg, hadden een erg verzwakte houtstructuur. Daarom werd ervoor geopteerd om de houtvezel te verstevigen (consolidatie) door het injecteren van een acrylhars in emulsie.

*Microscopische opname van de gevonden gewone houtwormkever (vergroting 63x)*

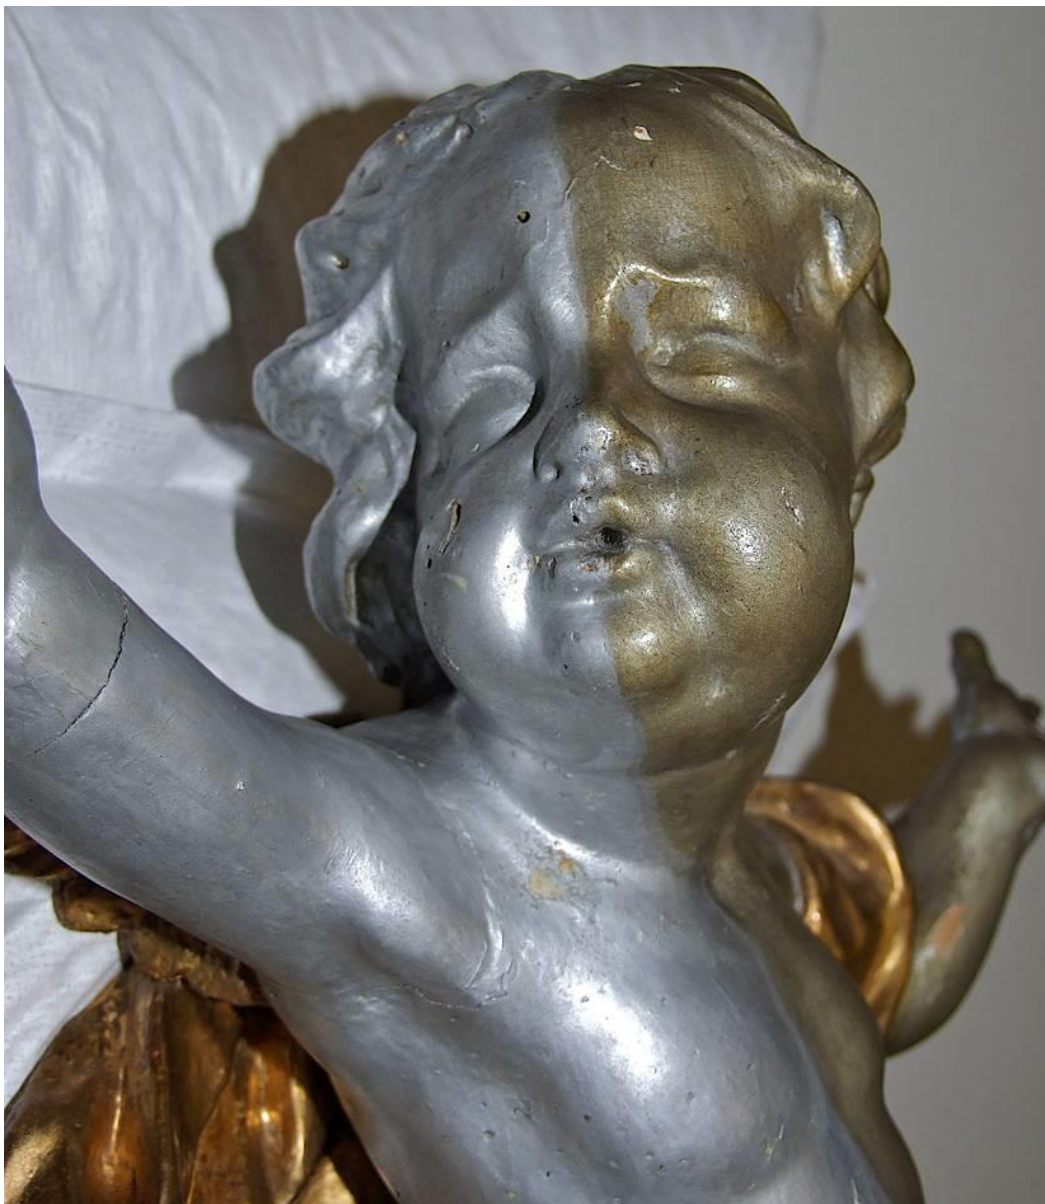
*Een putti tijdens de reiniging (linkerzijde: reeds vernis afgenomen en gereinigd)*

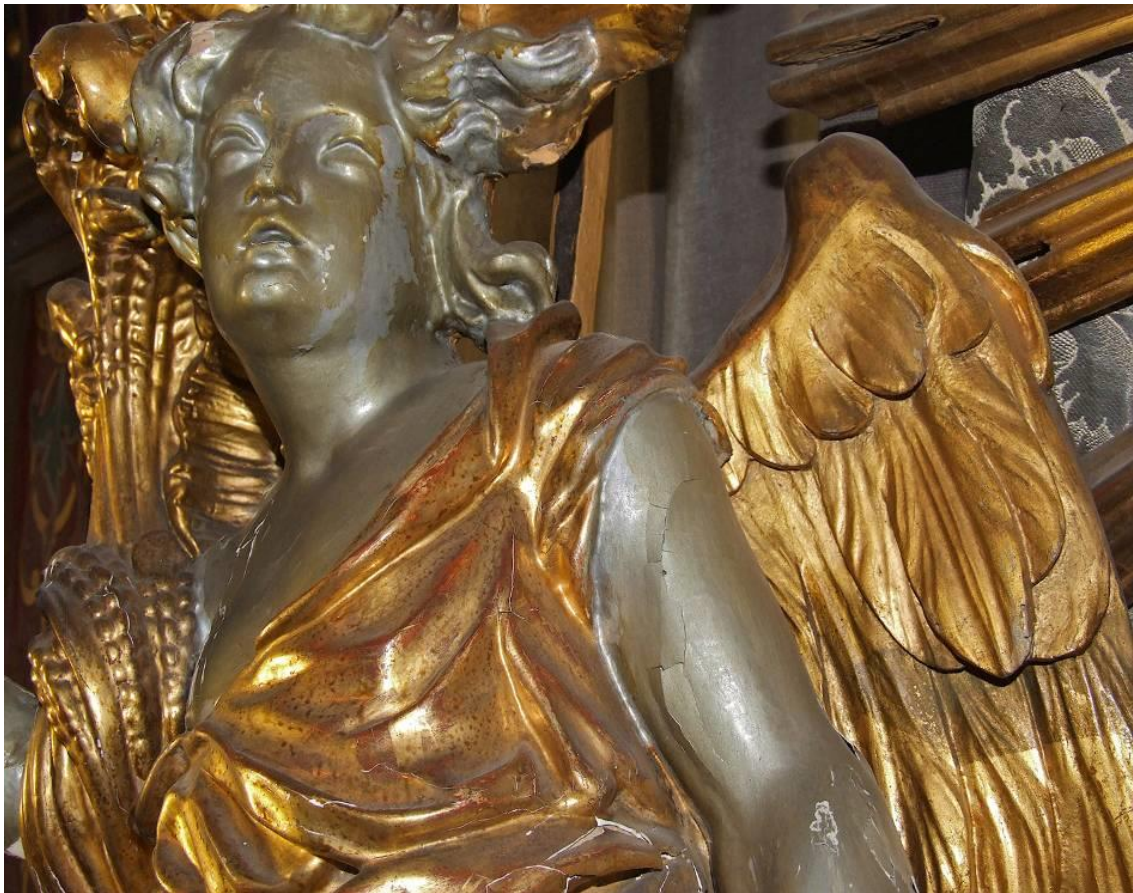
*Een detail van de allegorie Geloof vóór de behandeling*

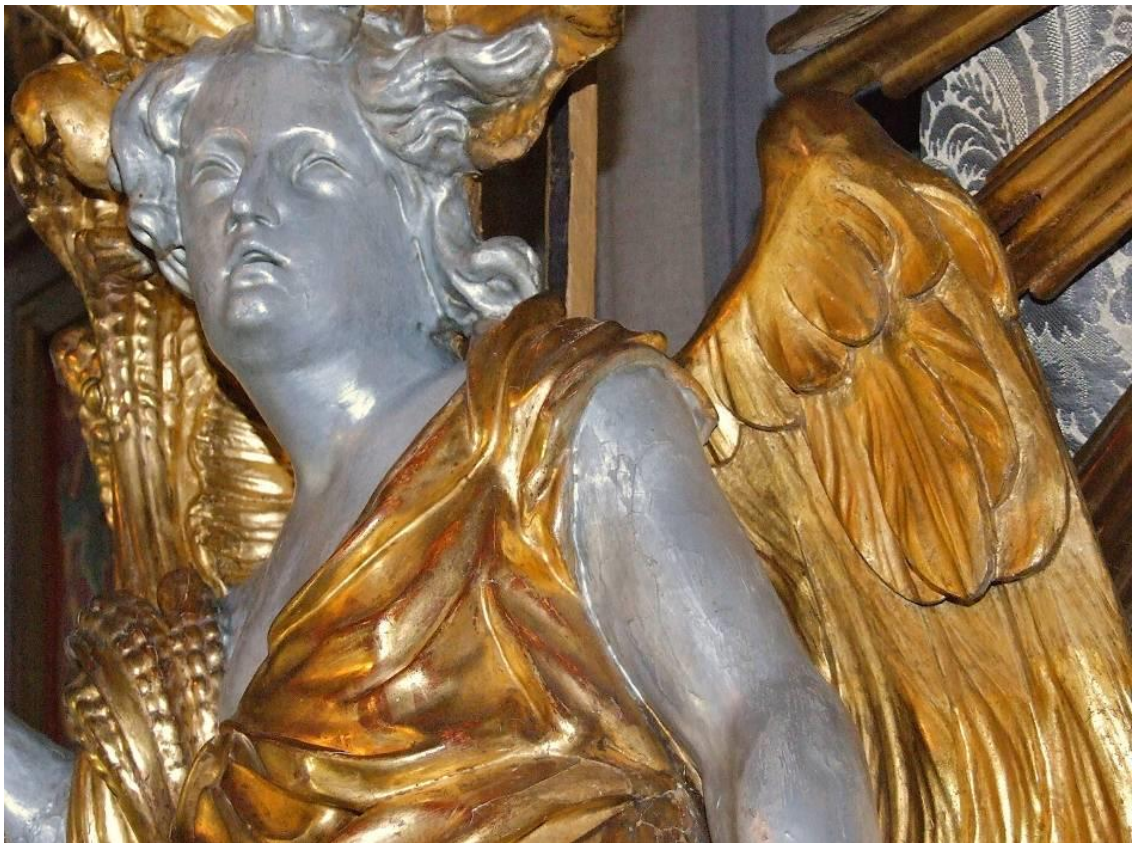
*Een detail van de allegorie Geloof na de behandeling*

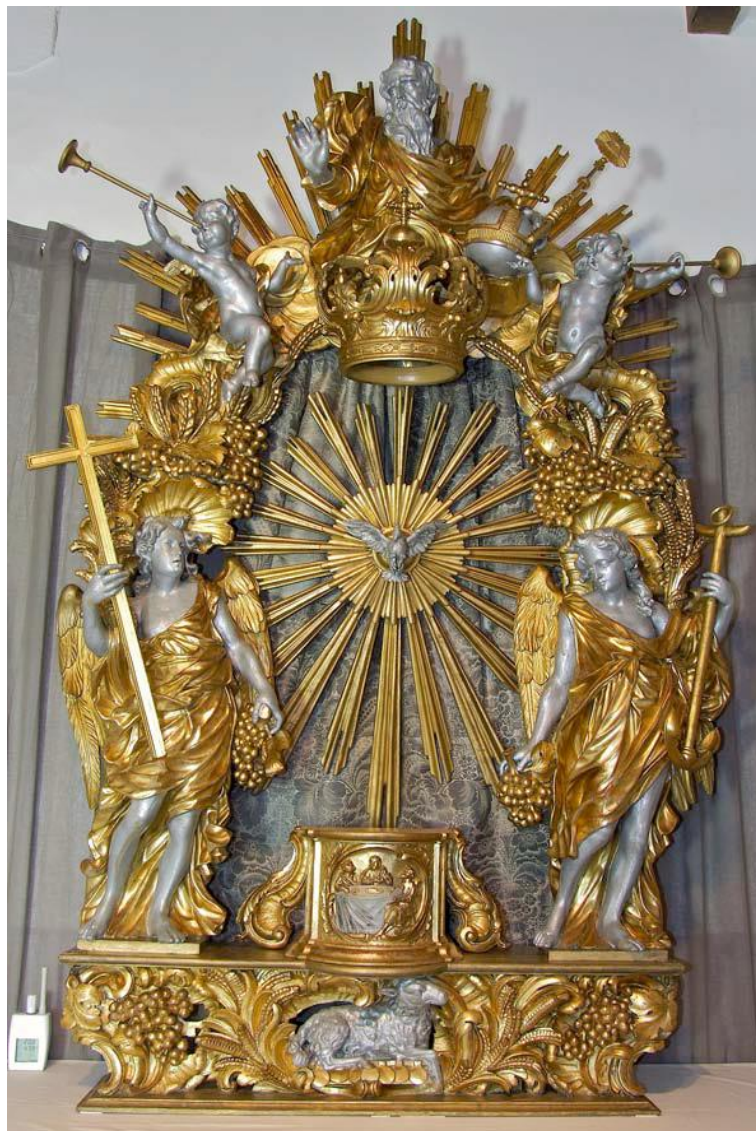
*De expositietroon na de behandeling*

Begin augustus werd de troonhemel opnieuw gemonteerd op een nieuwe onderbouw die het museum voorzien had. Bij de opbouw is sterk gelet op de stabiliteit van de troonhemel en de positionering van de attributen. Zo werden de engeltjes, bazuinen, scepter en attributen van beide allegorieën (kruis en anker) anders gepositioneerd dan vóór de behandeling. Er werd rekening gehouden met de originele positionering aan de hand van oude foto's, het visuele aspect qua compositie, maar ook de stabiliteit van elk onderdeel, wat ook eventuele schade kan minimaliseren. Zo is bijvoorbeeld de stralenkrans die vóór de behandeling ophing aan was- en telefoondraad, vervangen door een dubbel flexibel ophangstelsel, vervaardigd uit synthetisch polyamide (perlondraad) met zware ophanghaken.
