## RESTAURATIE VAN ZIJALTAAR SINT-ANNA IN BEGIJNHOFKERK VOLTOOID

*Vorig jaar in de zomermaanden werd de restauratie van het Noorderaltaar, beter bekend als het zijaltaar van de Heilige Sint-Anna, in de Begijnhofkerk voltooid. Dit project werd in opdracht van De Vrienden van het Begijnhof van Turnhout uitgevoerd door ChromArt, een restauratieatelier uit Niel dat gespecialiseerd is in de conservatie en restauratie van gepolychromeerde objecten. Na de succesvolle uitvoering van dit project ziet het bewuste altaar er weer zeer fraai uit en kan het in zijn volle glorie opnieuw worden bewonderd door de talrijke bezoekers van de Begijnhofkerk. Het bekende zijaltaar is geheel vervaardigd uit hout, voornamelijk eikenhout, voorzien van een preparatielaag en gepolychromeerd. Voorzien van marmerimitaties, wit en plaatselijk verguld met bladgoud. Centraal bevindt zich een schilderij op doek en bovenaan staat een beeld van Sint-Anna ten Drieën in een nis met aan weerszijden een engel. Op de onderbouw staat links de Heilige Catharina van Alexandrië, rechts de Heilige Barbara en centraal een Piëta afgebeeld. Het altaar meet 920 x 346 x 149 cm en dateert uit 1670.*

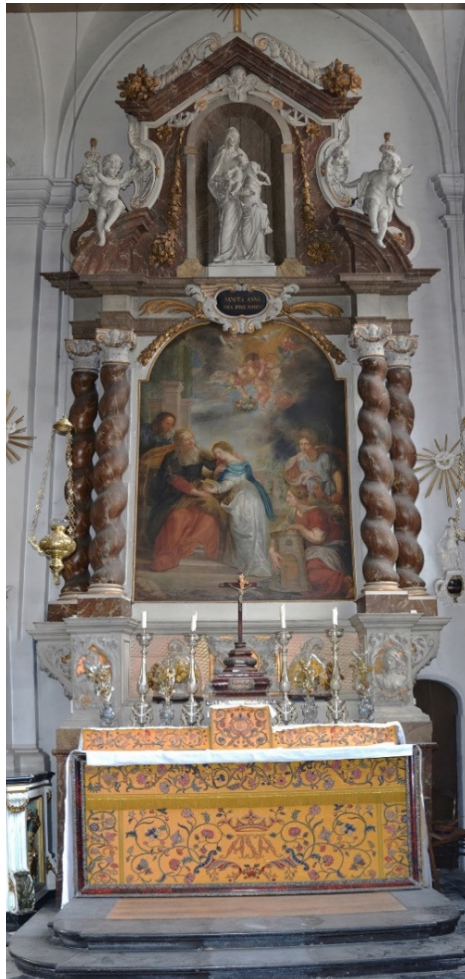
*Het bekende portiekaltaar, toegewijd aan de Heilige Anna, in de Begijnhofkerk voor de restauratie. Foto: ChromArt*

Erger was dat het geheel in het verleden enkele keren werd overschilderd: de vergulding werd overschilderd met goudverf, die in de loop der jaren lichtjes geoxideerd is en rood van kleur geworden, en de witte zones werden terug wit geschilderd. Die laatste witte verflaag was enkele jaren later op vele plaatsen bijna volledig afgeschilferd en werd nadien voor het grootste deel verwijderd. Alleen in de diepere en moeilijk bereikbare zones was deze witte verflaag nog aanwezig. De witte marmerimitatie met een vergeelde vernislaag op de onderbouw en bekroning werd in het verleden overschilderd met een transparante witte verflaag, waardoor de aders nog wel lichtjes zichtbaar waren.

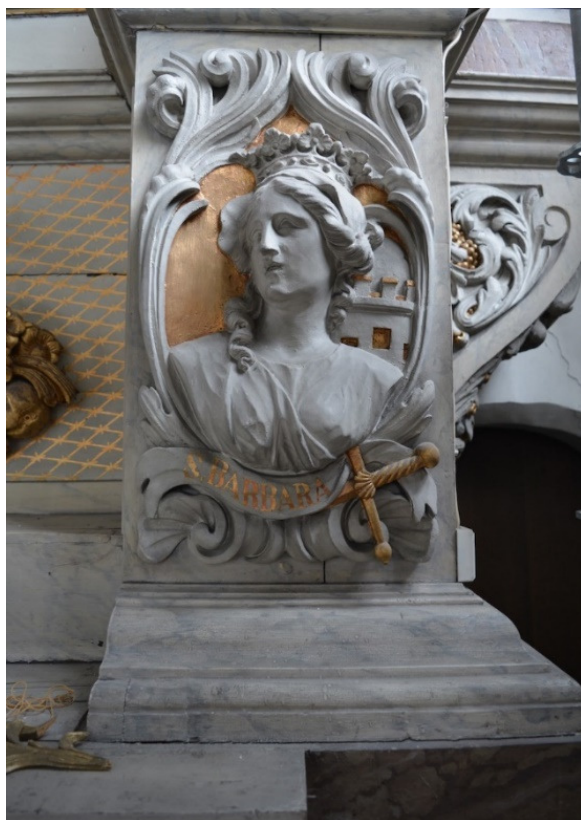
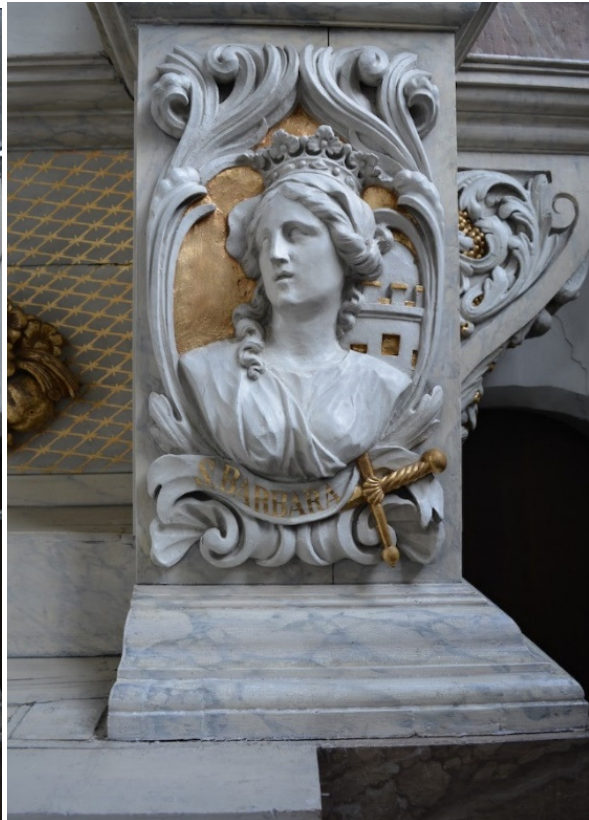
*Alle onderdelen van het altaar, waaronder de rechteronderzuil met de Heilige Barbara, werden met de nodige voorzichtigheid en aangepaste middelen behandeld: links de afbeelding voor en rechts na de restauratie. Foto's: ChromArt*

Bij de behandeling van de polychromie werden de opstuwingen gefixeerd. Loskomende fragmenten van de verflaag en vergulding werden opnieuw op de houten drager vastgezet met een aangepast hechtingsmiddel. Het fixatief werd aan de zijkant van de opstuwende schilfer aangebracht met een penseel of geïnjecteerd onder de verfschilfer. Het overtollige fixatief werd onmiddellijk na aanbrenging verwijderd. Na enige tijd kon de verfschilfer met lichte druk tegen de drager worden gedrukt, waardoor weer een hechting met de houten drager ontstond. Op plaatsen waar de verfschilfers dreigden af te vallen, werden die eerst met zijdepapier preventief op hun plaats gehouden. De nodige voorzorgen werden genomen om de aanwezige verflagen niet te beschadigen. Om enkel het oppervlaktevuil te verwijderen, werd eerst voorzichtig met een zachte borstel en museumstofzuiger gewerkt. Vervolgens werd een reinigingstest uitgevoerd, waaruit bleek dat het oppervlaktevuil kon worden verwijderd met een neutrale zeep en plaatselijk waar het vuil hardnekkiger was, met een melaminespons. De aanwezige resten kaarsvet konden met *white spirit* worden verwijderd.

Lacuneranden, uitvliegopeningen en kleine barsten werden op niveau gebracht tot de omringende polychromielaag door middel van een reversibel vulmiddel, bestaande uit een bindmiddel en een vulstof. De lacunes tot de houten drager bleven echter onaangeroerd. De storende lacunes tot de preparatie, slijtagesporen en alle aangebrachte invullingen en herstellingen werden geretoucheerd naar de omliggende kleur, zodat die vanop afstand niet meer zichtbaar zijn.

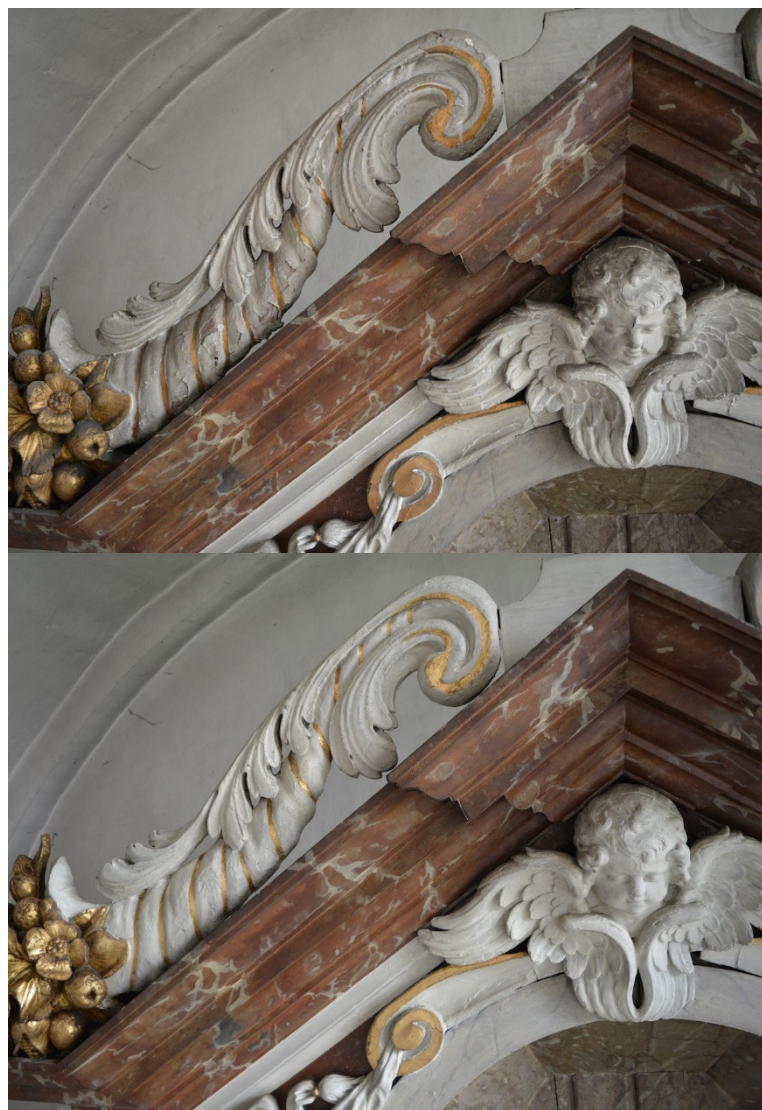
*Detailopname van de bekroning links bovenaan het altaar voor (boven) en na (onder) de restauratie. Foto's: ChromArt*

Met een penseel werden op de te retoucheren zones lichtechte pigmenten gemengd met een mengsel van 10% Paraloid B72 aangebracht. De houten drager die te contrasterend was ten opzichte van de polychromie, werd plaatselijk bijgetint om hem te integreren in het geheel.

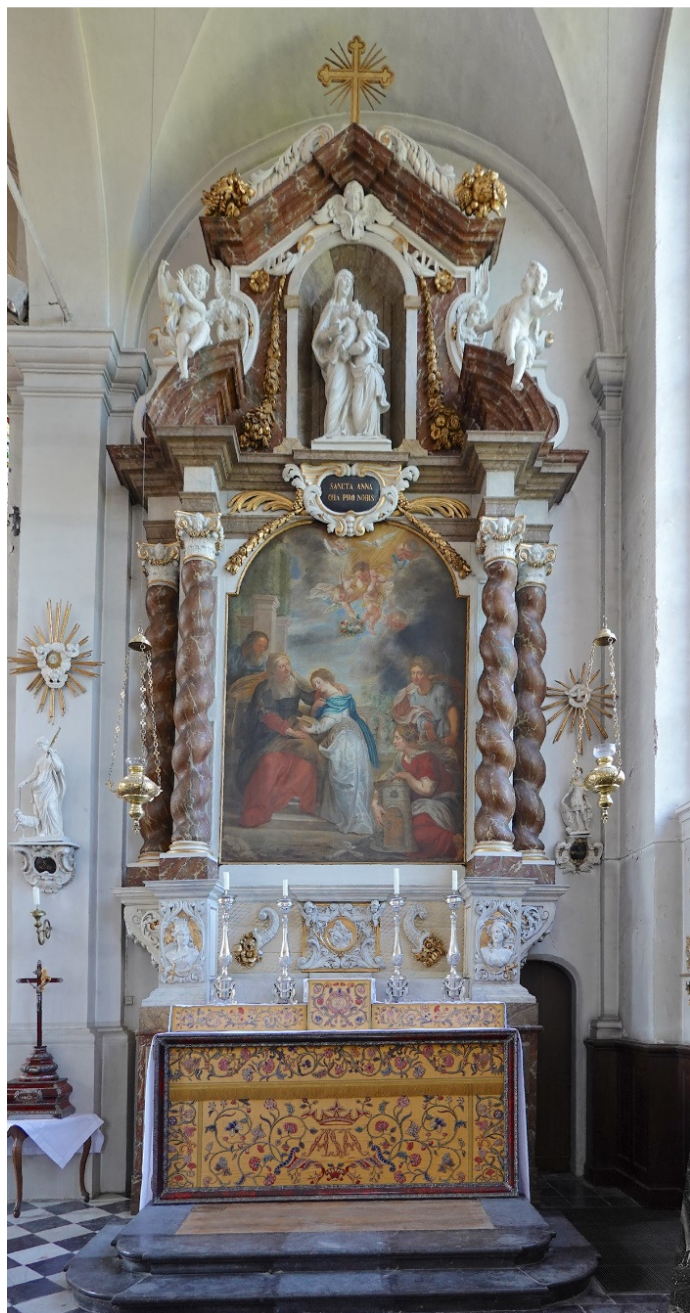
*Het Sint-Anna altaar ziet er na de grondige renovatiebeurt piekfijn uit en kan opnieuw in al zijn schoonheid worden bewonderd. Foto: ChromArt*
