## **De conservatie/restauratie behandeling van de piëta van het begijnhof in Turnhout**

**Sterk gehavende beeldengroep volledig in eer hersteld.**

Jozefien De Clercq

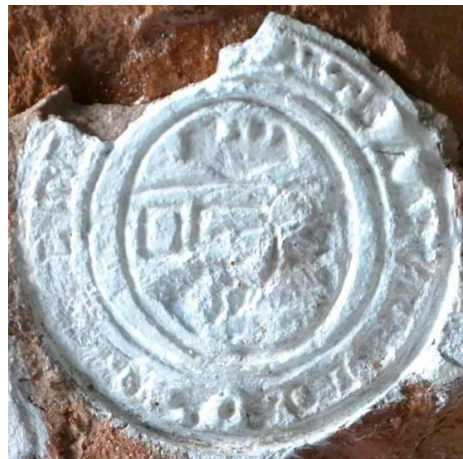
*Zegel, herkomst onbekend*

In de loop van de behandeling, tijdens het verwijderen van de oude aanvullingen werd een stempel teruggevonden vermoedelijk afkomstig van de uitvoerder of het uitvoeringsatelier. De stempel heeft een doorsnede van 35 mm en is niet volledig bewaard. Om de afbeelding te reconstrueren werd een afdruk genomen in plastiline en een frottis. Rondom is een tekst aangebracht in Romeinse kapitalen, die moeilijk te ontcijferen is. Het gaat vermoedelijk om 26 à 27 letters waarbij de woorden van elkaar gescheiden zijn door spaties en een driehoekig symbool en een punt. Reconstructie tekst (rood = vermoedelijk) bovenaan links te beginnen:

ARTB/S driehoekig symbool A?VR?S ?O? punt ??????E DE????
