## RESTAURATIE VAN ZIJALTAAR SINT-ANNA IN BEGIJNHOFKERK VOLTOOID

*Vorig jaar in de zomermaanden werd de restauratie van het Noorderaltaar, beter bekend als het zijaltaar van de Heilige Sint-Anna, in de Begijnhofkerk voltooid. Dit project werd in opdracht van De Vrienden van het Begijnhof van Turnhout uitgevoerd door ChromArt, een restauratieatelier uit Niel dat gespecialiseerd is in de conservatie en restauratie van gepolychromeerde objecten. Na de succesvolle uitvoering van dit project ziet het bewuste altaar er weer zeer fraai uit en kan het in zijn volle glorie opnieuw worden bewonderd door de talrijke bezoekers van de Begijnhofkerk. Het bekende zijaltaar is geheel vervaardigd uit hout, voornamelijk eikenhout, voorzien van een preparatielaag en gepolychromeerd. Voorzien van marmerimitaties, wit en plaatselijk verguld met bladgoud. Centraal bevindt zich een schilderij op doek en bovenaan staat een beeld van Sint-Anna ten Drieën in een nis met aan weerszijden een engel. Op de onderbouw staat links de Heilige Catharina van Alexandrië, rechts de Heilige Barbara en centraal een Piëta afgebeeld. Het altaar meet 920 x 346 x 149 cm en dateert uit 1670.*

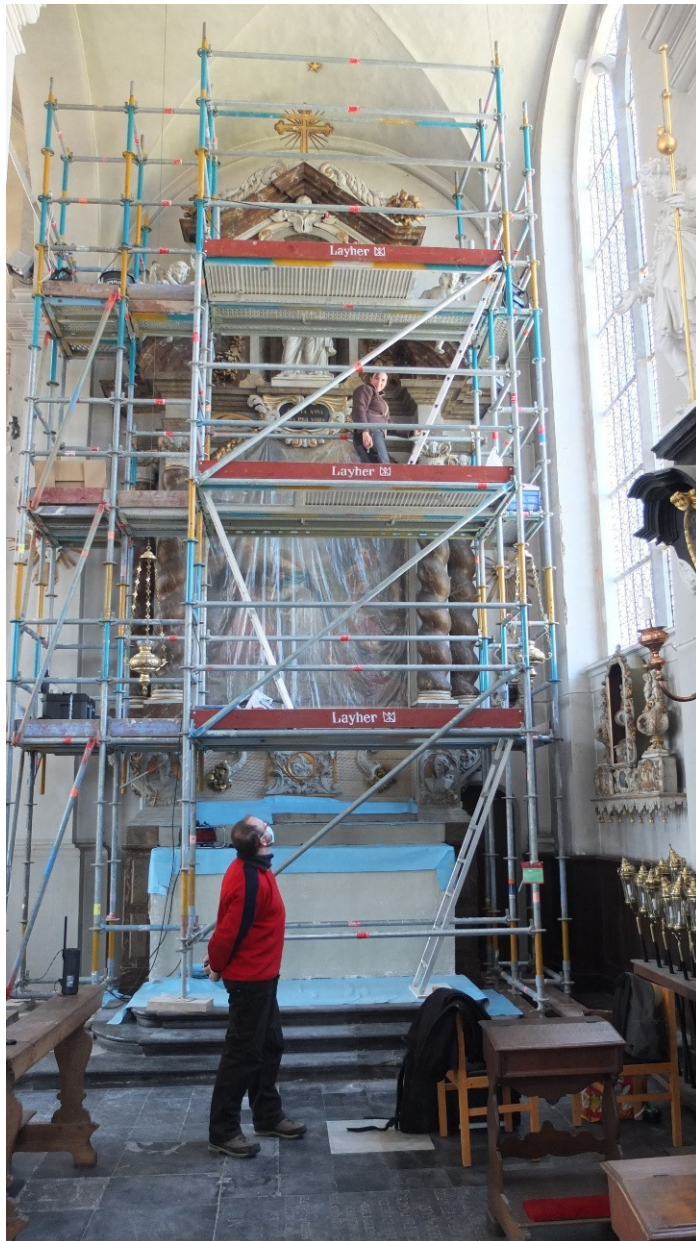
*Vooraleer aan de restauratie te beginnen werd eerst een grondige evaluatie van de toestand van het altaar gemaakt. Op de foto: Toon Van Campenhout en zijn echtgenote Nele Yperman van ChromArt op de stelling tijdens de visuele inspectie van het altaar. Foto: Jef Van den Bergh*
