Overgenomen uit: **Begijnhofkrant 58 (2017) 19**

Werken op het begijnhof: een ‘onverwachte’ vondst *

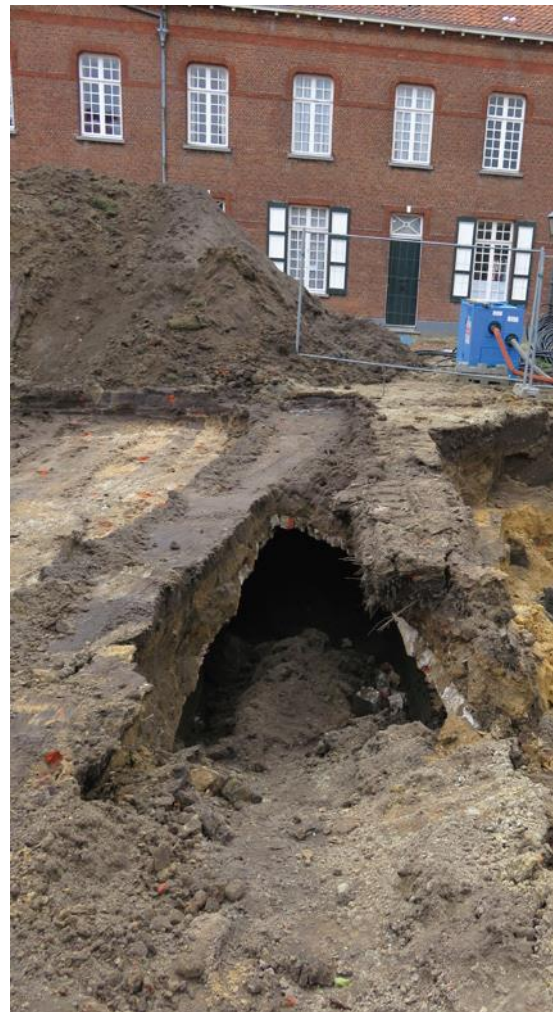
Foto 1

Op vrijdag 13 oktober is men bij graafwerken voor de Begijnhofkerk op een overwelfd bouwwerk gestoten (foto 1). Bij nader onderzoek (foto 2) blijkt het om een waterreservoir te gaan, dat bij een blijkbasin lag. Dat bassin staat vermeld op een kadasterkaart van 1835. Waarschijnlijk lag het bassin dichtbij de putschacht (foto 3). Misschien heeft hier een pomp of putgalg gestaan, zoals bij de overwelfde waterput die ter hoogte van de poort naar het Sint Beggaplein is gevonden.

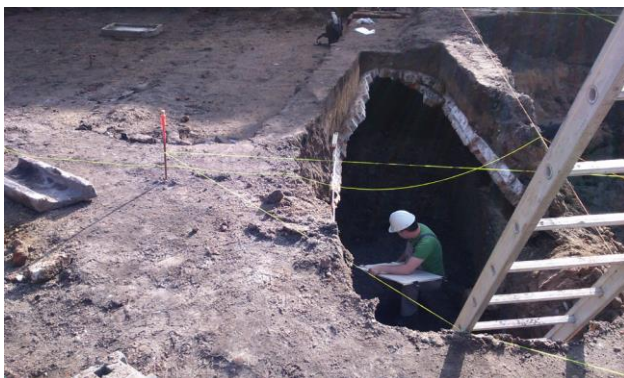
Foto 2

Het nu aangetroffen reservoir was aangesloten op de waterafvoer van het dak van de op 17 december 1666 in gebruik genomen Begijnhofkerk. Die datum en het baksteenformaat zouden erop kunnen wijzen dat het waterreservoir in de 17de eeuw werd gebouwd. Als men bedenkt dat boven het reservoir zonder problemen veel bouwmachines hebben gestaan, moet het wel stevig gebouwd zijn. Had men geweten dat hier een voormalig waterreservoir lag, dan had men mogelijk zelfs geen nieuw hoeven uit te graven.
